UN ESTUDIO DE CASO

RESTAURANDO LA FUNCIONALIDAD: INGENIERÍA INVERSA DE UN VENTILADOR INDUSTRIAL DAÑADO

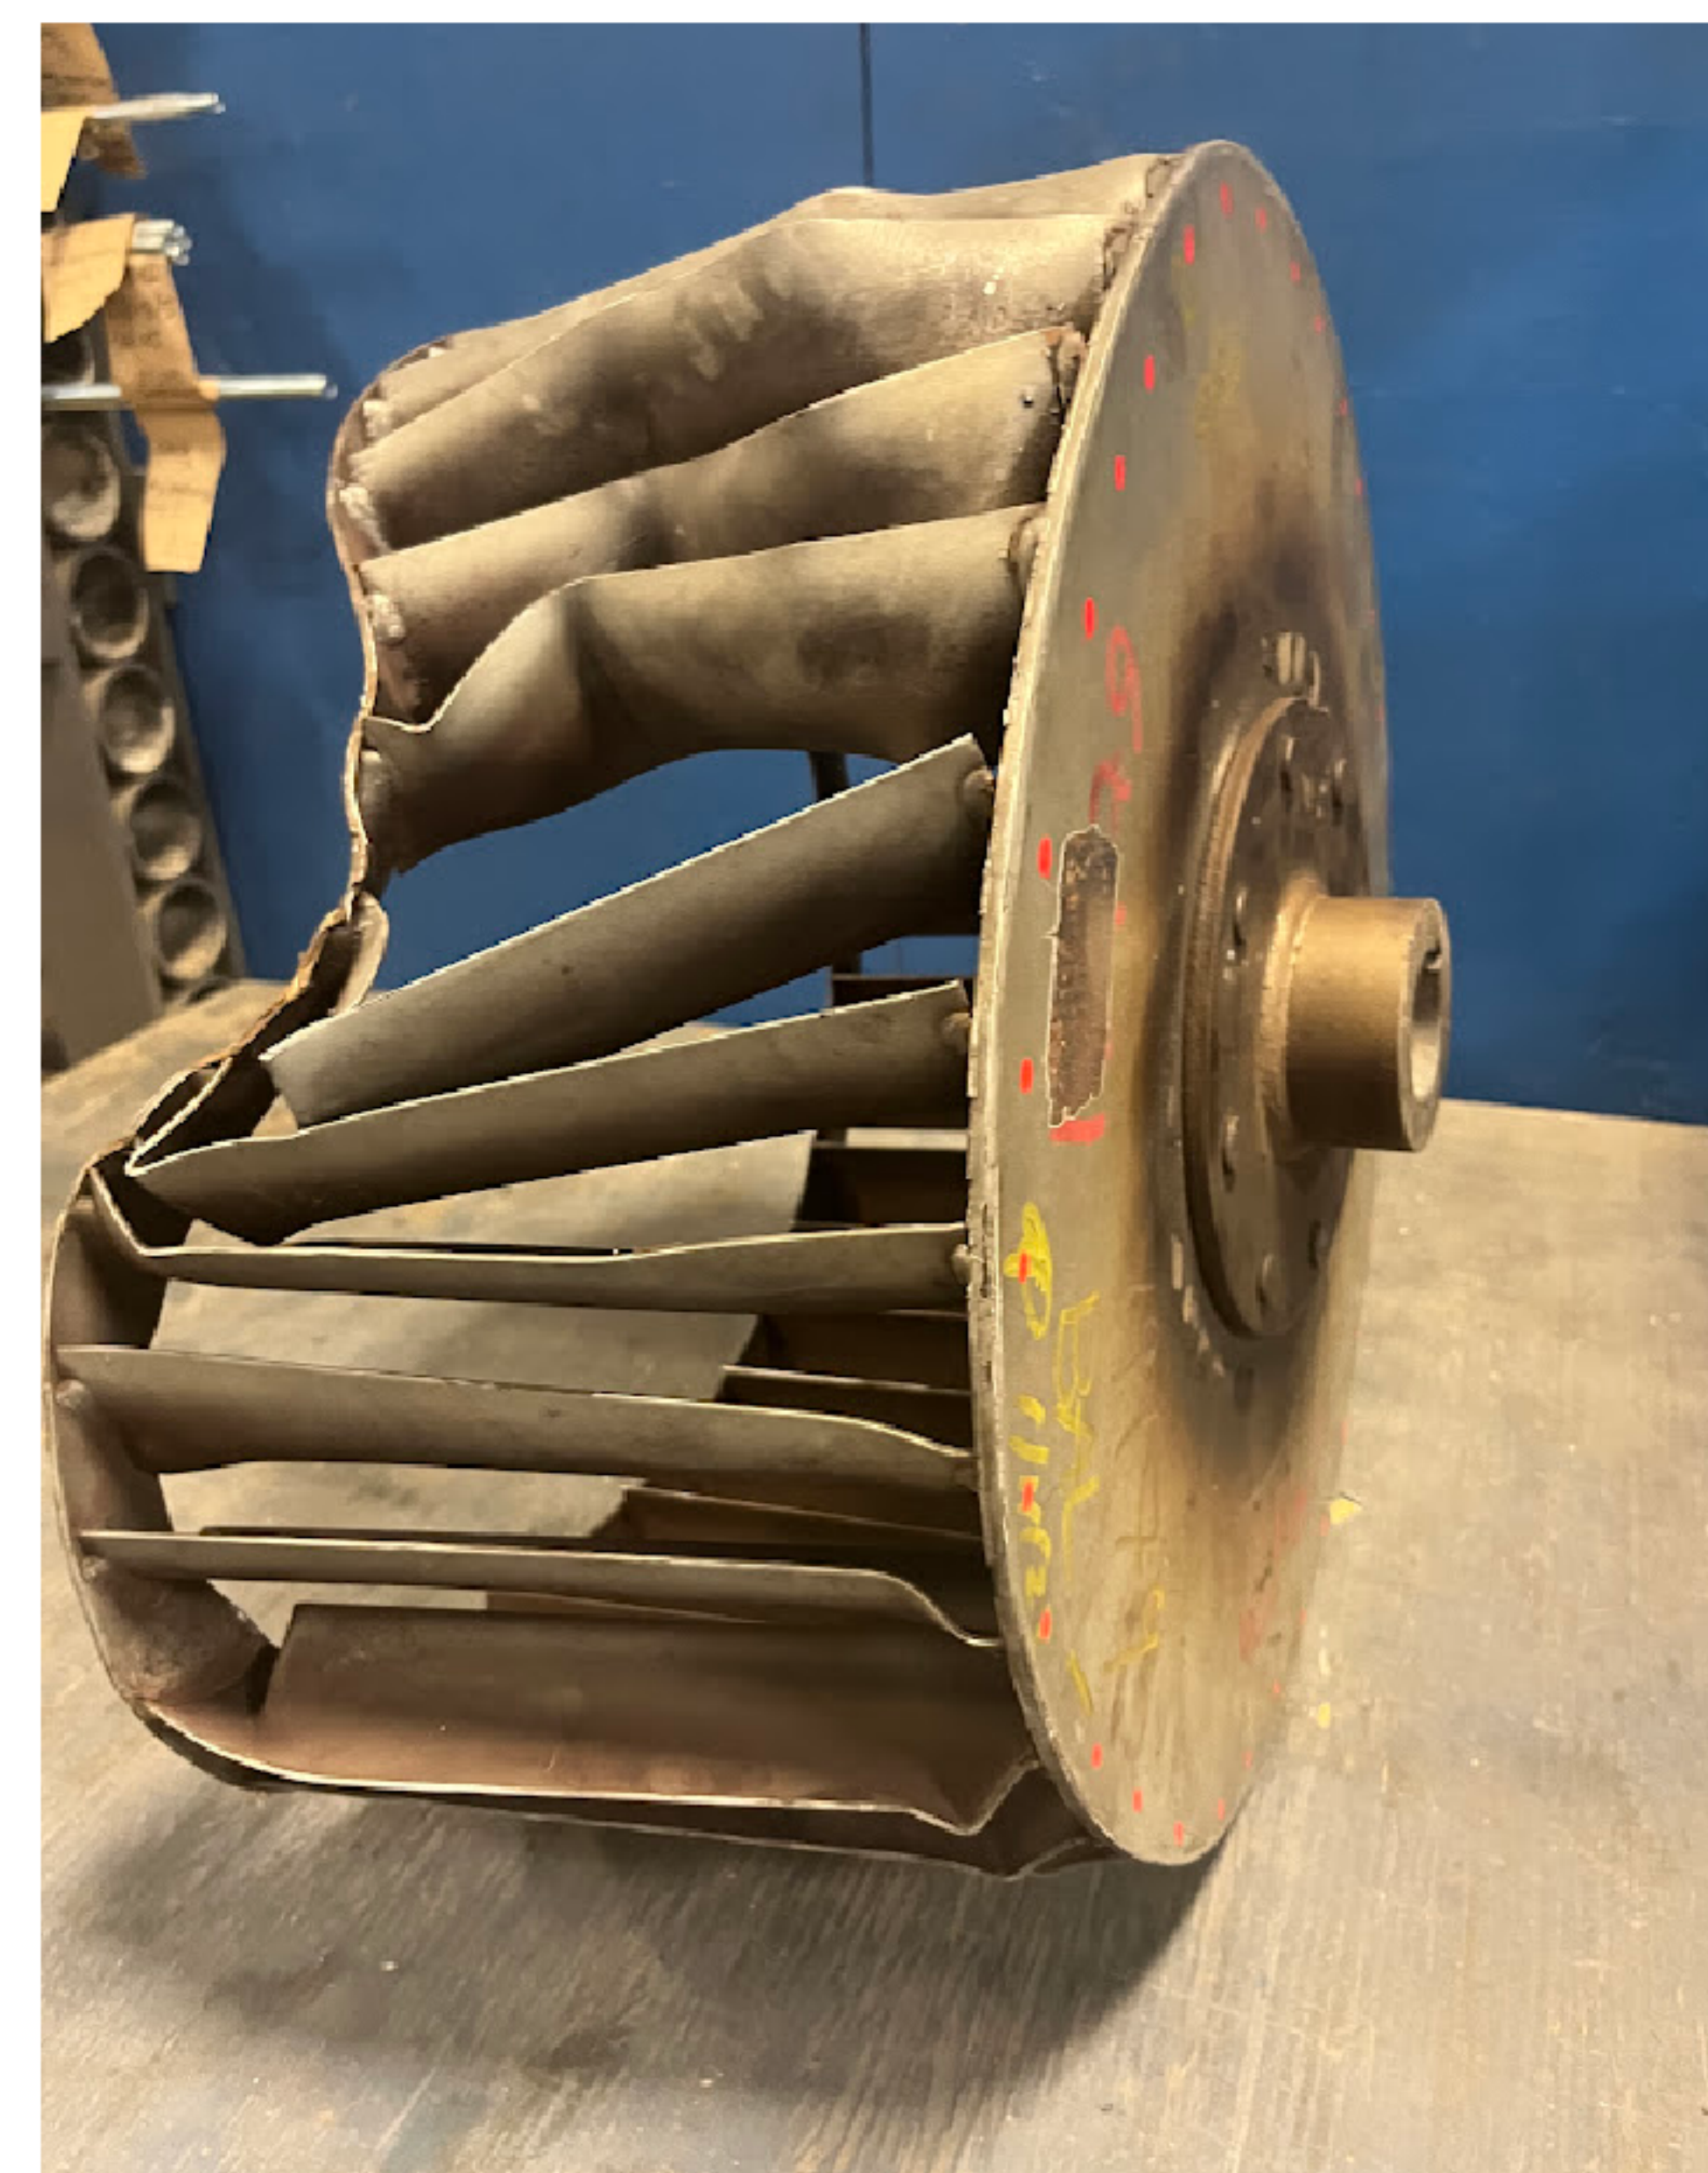
Nuestro equipo se enfrentó a un desafío único cuando un cliente llamó con un ventilador de soplador industrial que estaba dañado, dejándolo inoperable. Las opciones tradicionales de reemplazo eran limitadas, lo que nos llevó a adoptar un enfoque creativo que implicaba la ingeniería inversa y técnicas modernas de fabricación. La necesidad de una solución rápida y eficiente llevó a la decisión de hacer ingeniería inversa del ventilador dañado, lo que requería medidas precisas y una comprensión completa del proceso de ensamblaje.

El ventilador original.

- **Medición y Evaluación:** Iniciamos el proceso midiendo meticulosamente el ventilador dañado, teniendo en cuenta todas las dimensiones y características críticas para su funcionalidad.

- **Proceso de Ingeniería Inversa:** Aprovechando de Fusion 360 de Autodesk, desarrollamos un modelo 3D completo de todos los componentes del ventilador, replicando el proceso de ensamblaje basado en las medidas obtenidas.

- **Técnicas de Fabricación:** Utilizando maquinaria avanzada, empleamos un cortador por chorro de agua para el corte preciso de las aspas, la placa frontal y la placa posterior. El torno Haas ST30 se utilizó para mecanizar el cubo según las especificaciones, mientras que el fresador CNC Milltronics perforó los patrones de los orificios de los pernos. La máquina de hierro fue crucial para doblar el radio en las aspas del ventilador.

- **Proceso de Ensamblaje:** Gordon, nuestro soldador experto, soldó meticulosamente las aspas a la placa frontal y posterior, definiendo la forma del ventilador. La brida, una pieza de conexión crítica, también fue soldada al cubo por Gordon. El ensamblaje final, realizado por Austin, aseguró la unión perfecta del cubo al ventilador.

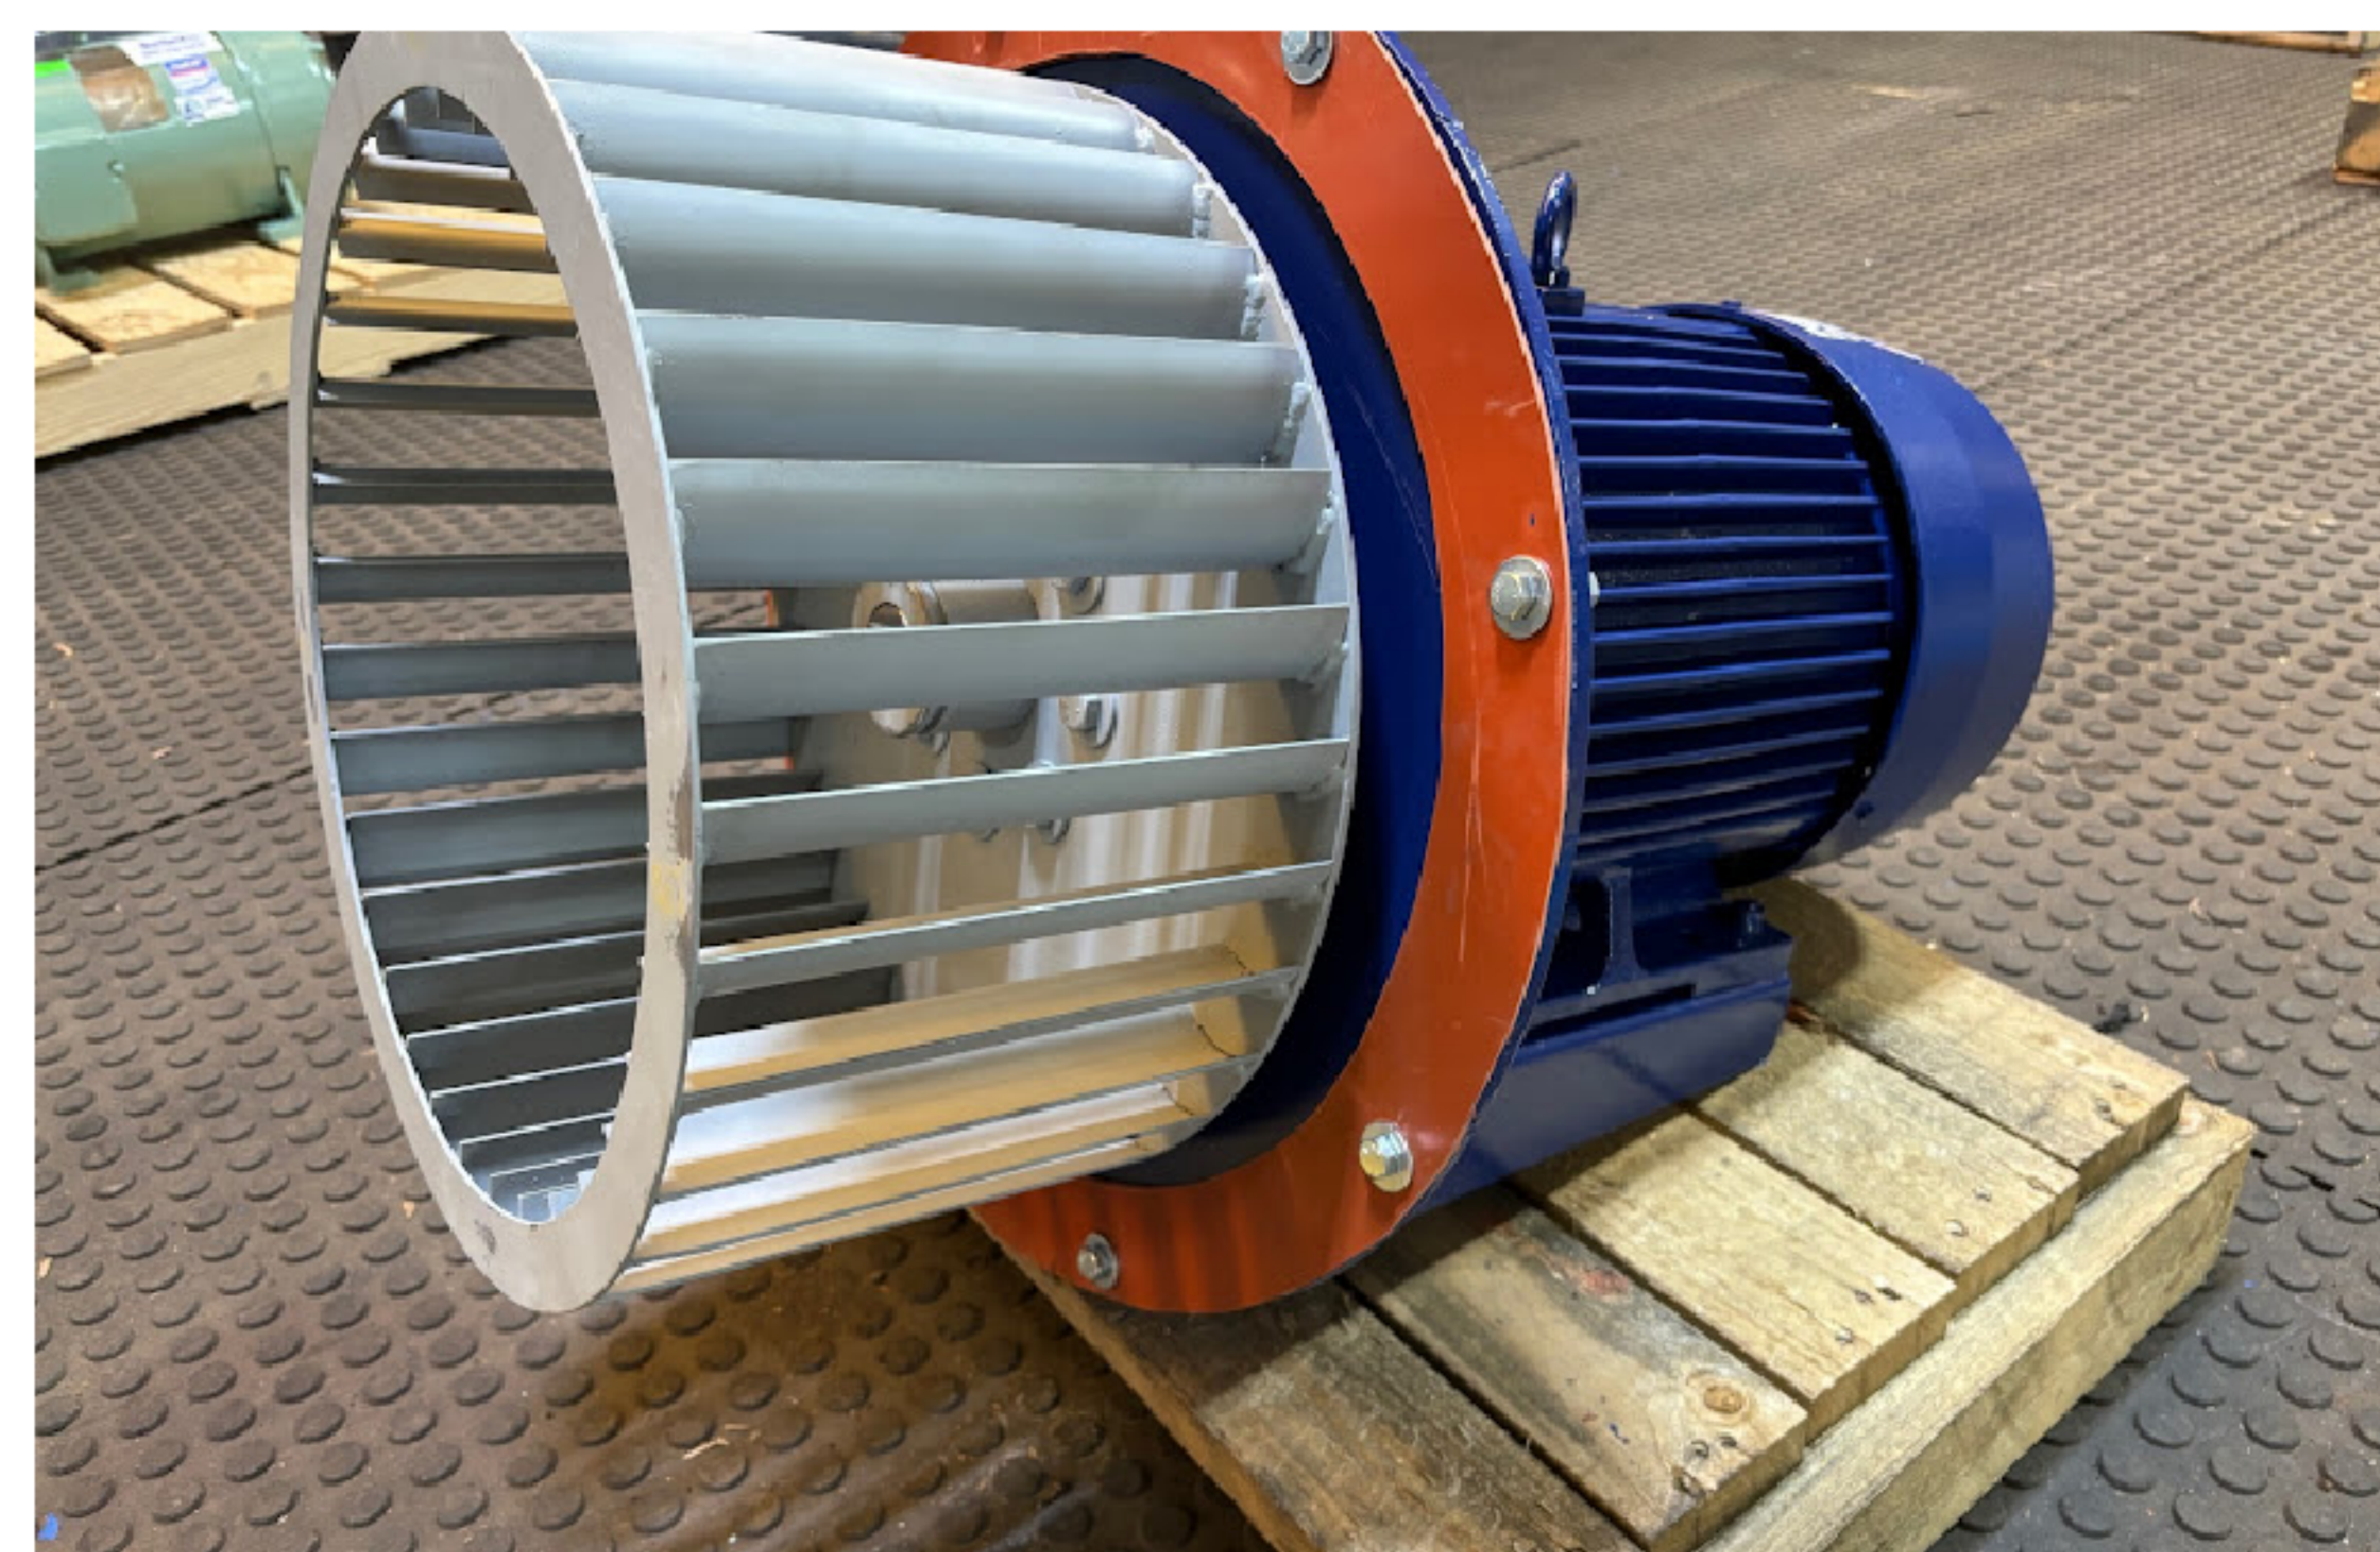
Nuevo ventilador montado en el motor.

- **Aseguramiento de Calidad:** El ventilador pasó por una prueba rigurosa en el Haas, asegurando que la concentricidad y el rendimiento general cumplieran con nuestros altos estándares.

- **Toques Finales:** El paso final implicó la limpieza y pintura, asegurando que el ventilador restaurado no solo funcionara de manera óptima, sino que también se viera como nuevo.

El ventilador de ingeniería inversa no sólo reemplazó con éxito la pieza dañada, sino que también mostró un rendimiento mejorado. Las medidas meticulosas, las técnicas de fabricación avanzadas y el proceso de ensamblaje innovador contribuyeron a un producto mejorado.
